CATÁLOGO DO PATRIMONIO CULTURAL
PLAN ESPECIAL DE PROTECCIÓN E REFORMA INTERIOR DE CAMARIÑAS

CLASE ELEMENTO: ARQUITECTURA 1	TIPOLOXÍA: RELIXIOSA	Nº FICHA: A_070	CLAVE PLANO: B-6
---------------------------------------	-----------------------------	------------------------	-------------------------

DENOMINACIÓN: Capela do Carne	PARROQUIA: CAMARIÑAS	NÚCLEO: Camariñas
---	--------------------------------	-----------------------------

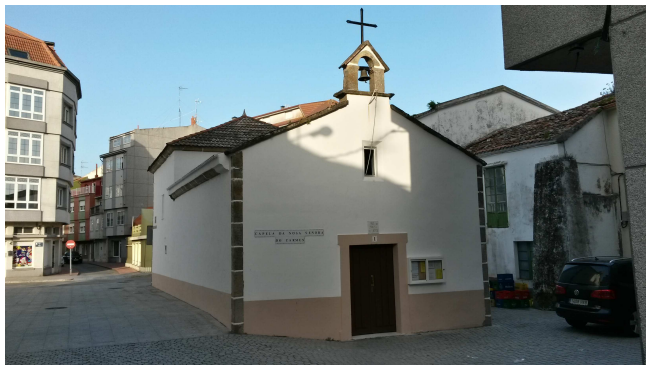
F_01

Capela popular situada nas proximidades do porto en coherencia co patronazgo que exhibe. De dimensións e factura modestas, a simplicidade guía a organización da súa fachada, que sitúa no seu eixe de abaixo arriba- a porta de acceso, un xanelo vertical e unha modesta espadana dun único van. Á altura do altar maior a cuberta a dúas augas da nave convértese nunha cubrición a catro vertentes que eleva o volume xeral do edificio. O paramento érguese por medio de pedra granítica da modalidade de opus incertum rebocada e pintada, que se reforza a maiores nos eixes estruturais e ocós con cantería.

Deberase mellorar a integración de de elementos rexistrables de instalacións coa fachada do ben.

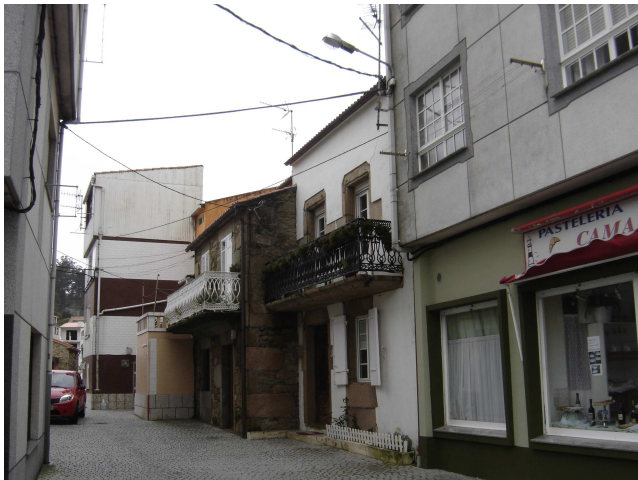
F_01

DESCRICIÓN:
 Conxunto de vivendas de tipoloxía vilega que presentan planta rectangular, dúas alturas (B+I) e cuberta a dúas augas. As fachadas de ambas casas, levantada entre medianeiras e de desenvolvemento horizontal, sitúan senllos balcóns corridos con solaina de cantería protagonizando toda a súa planta residencial. No piso terreo dispónse un conxunto de xanelas e portas de acceso que seguen un ritmo regular. A fachada érguese por medio de pedra granítica da modalidade de opus incertum, orixinalmente rebocada e pintada, aínda que hoxe so se manteña nunha das edificacións, reforzada nos eixes estruturais e ocos con cantería.

OBSERVACIÓNS:
 Na edificación con ficha normativa 5154103 existe unha bufarda de grandes dimensións na cuberta.

MELLORAS NECESARIAS:
 Adecuación volumétrica e tipolóxica da bufarda con ficha normativa 5154103 aos modelos tradicionais existentes nas edificacións do núcleo de Camariñas. As zonas de fachada realizadas con muro de cachotería de granito deberan enfusarse e pintarse, podendo quedar os elementos de maior calidade, como os que arrodean ocos e reforzan esquinas, vistos.

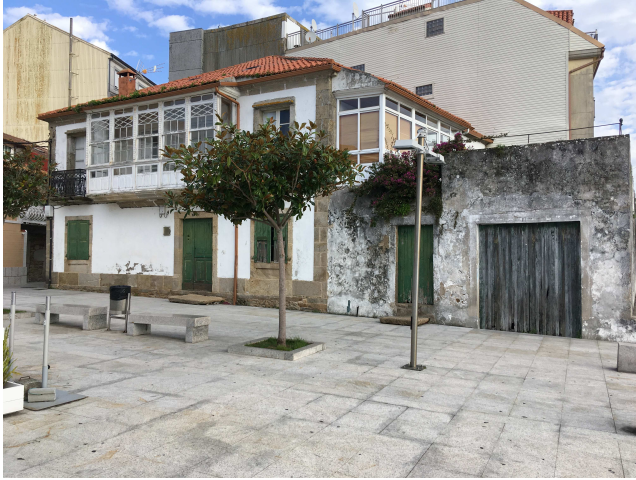
F_01

DESCRICIÓN:
 Vivenda de tipoloxía villega que presenta planta rectangular, dúas alturas (B+I) e cuberta a tres augas. A casa, levantada entre medianeiras e de desenvolvemento horizontal, presenta na súa fachada principal un miradoiro corrido con solaina de cantería no eixe da súa planta residencial, situando a ambos lados pequenos balcóns individuais. A fachada secundaria dispón un conxunto de ocos (portas, xanelas e portasdaire) organizados en rúas. No piso terreo fíxense un conxunto de xanelas e portas de acceso que seguen un ritmo regular na súa fachada secundaria, pero irregular na principal. A envolvente do edificio érguese por medio de pedra granítica da modalidade de opus incertum enfoscado e pintado, reforzada nos eixes estruturais e ocos con cantería vista.

OBSERVACIÓNS:
 A galería da fachada sueste non concorda nin en canto a acabados nin en canto a composición coa que da ao espazo público.

MELLORAS NECESARIAS:
 Deberase substituír a galería da fachada sueste realizada con perfilaría metálica, por outra realizada en madeira con composición e acabados que harmonicen coas carpinterías de madeira orixinais que aínda se manteñen.

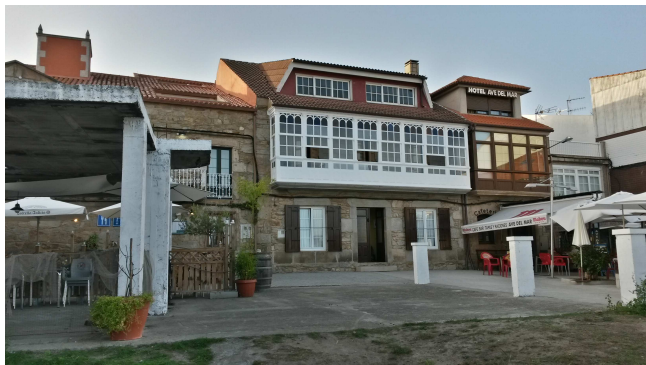
F_01

DESCRICIÓN:
 Conxunto de vivendas de tipoloxía vilega que presentan planta rectangular, dúas alturas (B+I) e cuberta orixinal a dúas augas. As casas, levantadas entre medianeiras e de desenvolvemento horizontal, presentan na súa fachada principal senllos miradoiros corridos con solaina de cantería na súa planta residencial. No piso terreo fíxanse un conxunto de xanelas e portas de acceso que seguen un ritmo regular. A envolvente do edificio érguese por medio de pedra granítica da modalidade de opus incertum enfoscado e pintado, reforzada nos eixes estruturais e ocós con cantería vista.

OBSERVACIÓNS:
 Con motivo dunha intervención recente a vivenda de maior tamaño foi recrecida por medio dunha ampla bufarda de desenvolvemento horizontal que minguou de forma importante o valor patrimonial orixinal do edificio. A casa contigua tamén loce unha bufarda de maior antigüidade que carece, tamén, de todo valor arquitectónico. O inbmoible número 16 está totalmente rehabilitado.

MELLORAS NECESARIAS:
 Adecuación volumétrica das bufardas dos edificios 5154108 e 5154109 e da cornixa nos 5154107 e 5154108. Unificación dos materiais das carpinterías en materiais e cores, empregando gamas de cor claras.

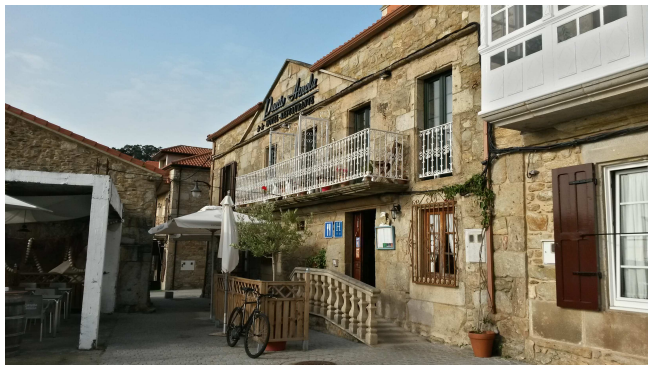
F_01

DESCRIPCIÓN:
 Vivenda de tipoloxía vilega que presenta planta rectangular, dúas alturas (B+I) e cuberta a dúas augas. A casa, levantada entre medianeiras e de desenvolvemento horizontal, presenta na súa fachada principal un balcón corrido con solaina de cantería que ocupa a práctica totalidade da súa planta residencial, situando a ambos lados cadansúa portadaire individual. No piso terreo dispóñense un conxunto de xanelas e portas de acceso que seguen un ritmo regular. A envolvente do edificio érguese por medio de pedra granítica da modalidade de opus incertum sen enfoscar, reforzada nos eixes estruturais e ocos con cantería vista.

OBSERVACIÓNS:
 Froito dunha rehabilitación integral recente reformulouse o frontis da fachada principal incorporando un raro frontón triangular conformado en opus vittatum.

MELLORAS NECESARIAS:
 As zonas de fachada realizadas con muro de cachotería de granito deberan enfusarse e pintarse, podendo quedar os elementos de maior calidade, como os que arrodean ocos e reforzan esquinas, vistos. Procederáse á eliminación do frontón existente na fachada principal por considerarse discordante na tipoloxía da vila, así como ao volume saínte en cuberta. Tamén se procederá á eliminación da rampa pola súa grande presenza e non acorde coas características da edificación.

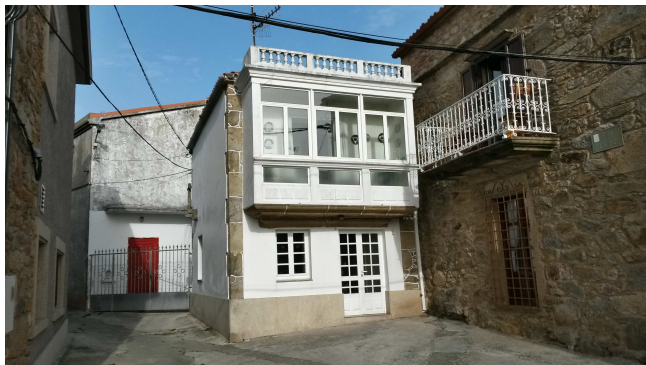
F_01

DESCRICIÓN:
 Vivenda de tipoloxía vilega que presenta planta poligonal, dúas alturas (B+I) e cuberta a catro augas. A casa, levantada entre medianeiras e de desenvolvemento horizontal, presenta na súa fachada principal un miradoiro corrido con solaina de cantería coroado por unha pequena balaustrada ornamental. No piso terreo fíxanse un conxunto de xanelas e portas de acceso que seguen un ritmo regular. A envolvente do edificio érguese por medio de pedra granítica da modalidade de opus incertum enfoscado e pintado, reforzada nos eixes estruturais e ocos con cantería vista.

OBSERVACIÓNS:
 Na fachada costal que dá ao rueiro -practicamente cega- sitúase unha cruz sen figuración apoiada nunha peana embutida no muro na que se labra, de forma bastante tosca, unha figura humana. A cruz e o seu soporte gozarán de protección integral. A carpintería da galería da fachada sur do elemento, recentemente substituída, deturpa valor ao ben.

MELLORAS NECESARIAS:
 Levárase a cabo a conservación e o mantemento das carpinterías de madeira orixinais existentes en portas e ventanas debendo de harmonizar as que non o son en materiais e acabados coa tipoxía tradicional do ben. Nomeadamente deberase recuperar a tipoloxía de galería tradicional en madeira na fachada situada ao sur substituíndo á actualmente existente. As carpinterías de toda a edificación deberán estar realizadas en madeira. Recuperaranse as carpinterías de madeira dos ocos que dan á rúa Trashortas e eliminarase o depósito de auga situada sobre a cornixa.

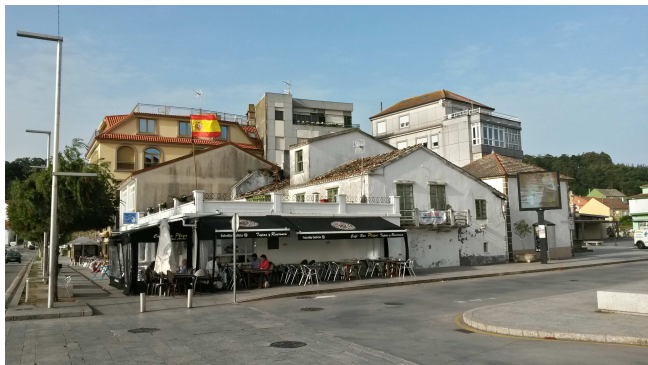
F_01

DESCRICIÓN:
 Vivenda de tipoloxía vilega que presenta planta poligonal, dúas alturas (B+I), agás un pequeno corpo central que se eleva unha planta máis, e cuberta a dúas augas. A casa, levantada entre medianeiras e de desenvolvemento horizontal, sitúa un balcón corrido con solaina de cantería -ao que se accede a través de dúas portasdaires- protagonizando boa parte da súa planta residencial. No piso terreo dispúñanse un conxunto de xanelas e portas de acceso que hoxe non somos quen de caracterizar a causa do engadido dun volume recente que utiliza materiais modernos (tixolo e cemento) na fachada SE. Os muros da edificación orixinal érguese por medio de pedra granítica da modalidade de opus incertum rebocada e pintada, reforzada nos eixes estruturais e ocos con cantería.

OBSERVACIÓNS:
 O engadido de nova construción que se engadiu ao conxunto tradicional, con fronte ao Cantón de M. Feijoo, carece de valor arquitectónico e, xa que logo, de protección patrimonial.

MELLORAS NECESARIAS:
 Adecuación cromática da fachada do anexo en relación á edificación principal protexida. Soterramento do cableado aéreo e rehabilitación integral do inmovible respectando a tipoloxía e volume orixinais.

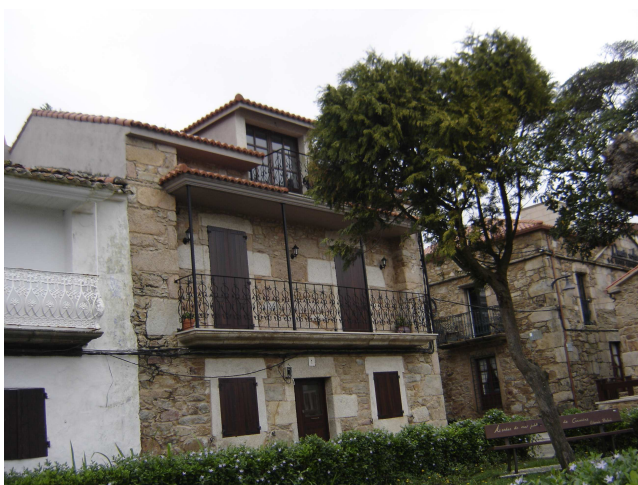
F_01

DESCRICIÓN:
 Vivenda de tipoloxía vilega que presenta planta poligonal, dúas alturas (B+I) e cuberta a catro augas. A casa, erixida entre medianeiras e de desenvolvemento horizontal, presenta na súa fachada principal un miradoiro corrido con solaina de cantería que, antano, quizais fixo as veces de balconada. No piso terreo fíxanse un conxunto de xanelas e portas de acceso que seguen un ritmo regular. A envolvente do edificio érguese por medio de pedra granítica da modalidade de opus incertum enfoscado e pintado, reforzada nos eixes estruturais e ocos con cantería vista.

OBSERVACIÓNS:
 A casa loce unha bufarda de certa antigüidade -localizada no eixe da composición- que posúe valor arquitectónico.

MELLORAS NECESARIAS:
 As zonas de fachada realizadas con muro de cachotería de granito deberan enfuscarse e pintarse, podendo quedar os elementos de maior calidade, como os que arrodean ocos e reforzan esquinas, vistos.

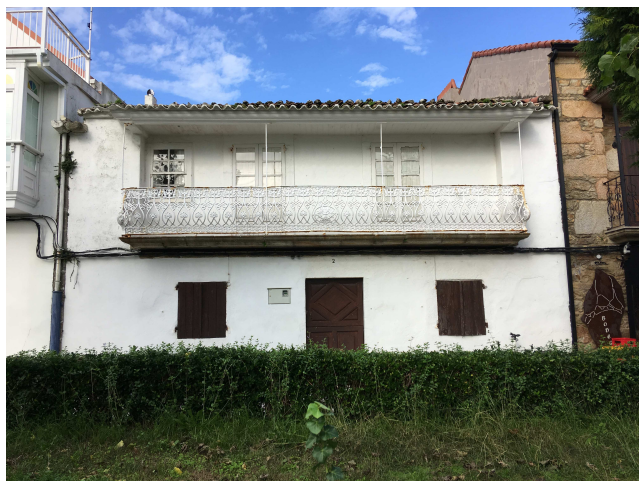
F_01

Vivenda de tipoloxía vilega que presenta planta poligonal, dúas alturas (B+I) e cuberta a dúas augas. A casa, erixida entre medianeiras e de desenvolvemento horizontal, presenta na súa fachada principal unha balconada corrida con solaina de cantería que constitúe a principal singularidade do inmovible. No piso terreo fíxanse un conxunto de xanelas e portas de acceso que seguen un ritmo regular. A envolvente do edificio érguese por medio de pedra granítica da modalidade de opus incertum enfoscado e pintado, reforzada nos eixes estruturais e ocós con cantería vista.

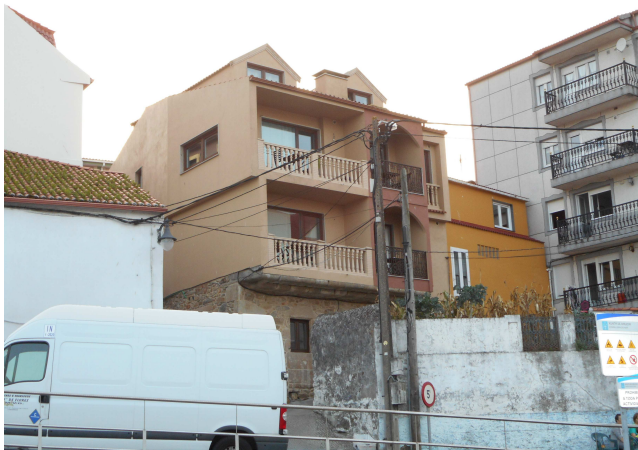
F_01

DESCRIPCIÓN:
 Vivenda de tipoloxía tradicional que presenta planta poligonal, e ao inicio da redacción do PEPRI unha única altura (o piso terreo e dous balcóns do andar nobre) con valor patrimonial aínda que sobre a anterior se localizaba unha estrutura de pórticos de formigón armado de dúas plantas de altura, á cal se dotou de cerramentos con posterioridade. A casa, levantada entre medianeiras e de desenvolvemento horizontal, sitúa un par de balcóns con solaina de cantería (un deles apoiado en canzorros) protagonizando os seus alzados penal e costal. No piso terreo dispóñense un conxunto de xanelas e portas de acceso que responden á lóxica da ordenación interior dos espazos. Os muros da edificación orixinal érguese por medio de pedra granítica da modalidade de opus incertum, orixinalmente rebocada e pintada aínda que a día de hoxe estes acabados foron retirados, reforzada nos eixes estruturais e ocos con cantería. O resto da edificación foi realizada sobre unha estrutura de pórticos de formigón armado e peches de fachada con muros de fábrica de ladrillo enfoscado. A cuberta conta con dúas bufardas.

OBSERVACIÓN:
 Sobre unha edificación, como se ben de sinalar, de baixo e planta parece terse demolido o andar nobre e no seu lugar se engadiron dúas novas plantas mediante unha estrutura de formigón e peches de fábrica de ladrillo enfoscado. Estas novas plantas deturpan o valor como edificación tradicional co que contaba o ben debido, como se observa, ao volume, configuración de ocos, etc., resultantes. Segundo información municipal executáronse sobre a edificación obras sen licenza nin autorización de Patrimonio. Excédese o permitido polo PXOM en vigor así como polo PEPRI en tramitación.

MELLORAS NECESARIAS:
 Procederáse á demolición das obras executadas sen licenza. O volume que se poda realizar sobre a planta térrea harmonizará coa mesma. Non se permitirán máis voos que os dos balcóns orixinais, os cales só se poderán pechar con varandas, en ningún caso con tabiquería. As dimensións e proporcións dos ocos serán semellantes aos das edificacións de vivenda tradicionais existentes na Vila. Non se permitirá a realización de bufardas sobre a cuberta. As zonas en planta baixa realizadas en cachotería deberán ir revestidas e pintadas, debendo quedar os reforzos de ocos e esquinas, realizados con pezas de maior calidade, vistos.

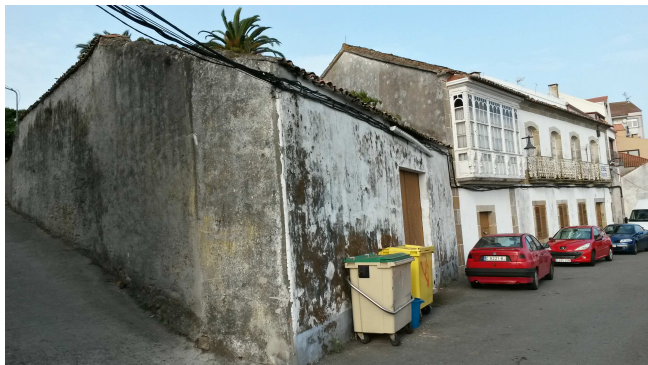
F_01

Vivenda de tipoloxía vilega que presenta planta rectangular, dúas alturas (B+I) e cuberta a dúas augas. Construída no ano 1868 e levantada entre medianeiras, alterna un fermoso miradoiro lateral labrado en madeira cunha serie de balcóns individuais con solaina pétreo na súa planta residencial. Para comunicar co interior sitúanse portas e fiestras de mediano tamaño que seguen un ritmo regular ao longo da súa fachada. Esta levántase en cantería ou cachotería, en función da súa disposición no edificio (opus quadratum nos ocios e eixes estruturais, e opus vittatum recebedo e pintado nos entrepanos). Adxacente á vivenda, e con fachada á rúa atópase unha construción auxiliar dunha planta de altura realizada con técnica construtiva semellante á da vivenda. No interior da parcela localízanse diversas construcións para usos auxiliares do residencial principal e un hórreo.

A fachada loce o barómetro do Serpent protexido por unha pequena porta acristalada, un buque torpedeiro propiedade da Mariña Real Británica que naufragou na Punta do Boi (no corazón da Costa da Morte) en 1890, e que goza de Protección Integral. Dentro da parcela que se dispón a carón da contrafachada do inmovible localízase un hórreo que goza de Protección Integral. A parcela atópase dentro do ámbito de cautela arqueolóxica do elemento I_005.

Deberanse substituír os engadidos realizados con materiais recentes nos muros de peche tradicional por acabados semellantes aos da zona inferior dos mesmos. Elimínase o aramado perimetral disposto sobre os peches e a estrutura metálica sobre a que está disposto. Restaurarase a cor e os acabados das fachadas.

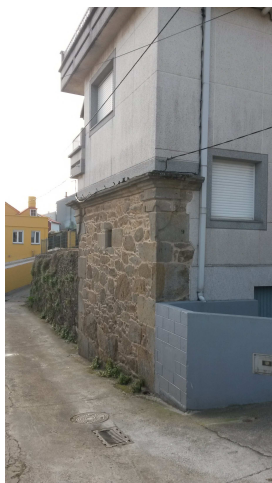
F_01

Ao pé do alzado penal da casa de nova planta, xusto á beira do rueiro, construíuse un orixinal muro que combina perpiño estrutural e cachotería vista nos entrepanos. Esta peza, rematada en altura por medio dunha serie de molduras corridas de filete ou listel apoiada noutra de talón ou cimeira reversa, completa a súa decoración con placas angulares de estilo barroco e un xanelo central. Este conxunto ten un claro paralelo con outro lenzo mural localizado na rúa das Barrosas (Ponte do Porto).

O muro contará con protección integral, podendose levar a cabo no resto da edificación coa que se atopa en contacto todas aquelas labores correspondentes a un nivel de protección ambiental que harmonicen co ben obxecto de protección, agás o incremento no número de plantas.
